MASSNAHMEN FÜR DIE VERKEHRSSICHERHEIT:

KLUPPLISTE ZU FÄLLENDER BÄUME - ESTRICHER HOF

Forstbüro Matt, Trier, Stand 17.03.2017

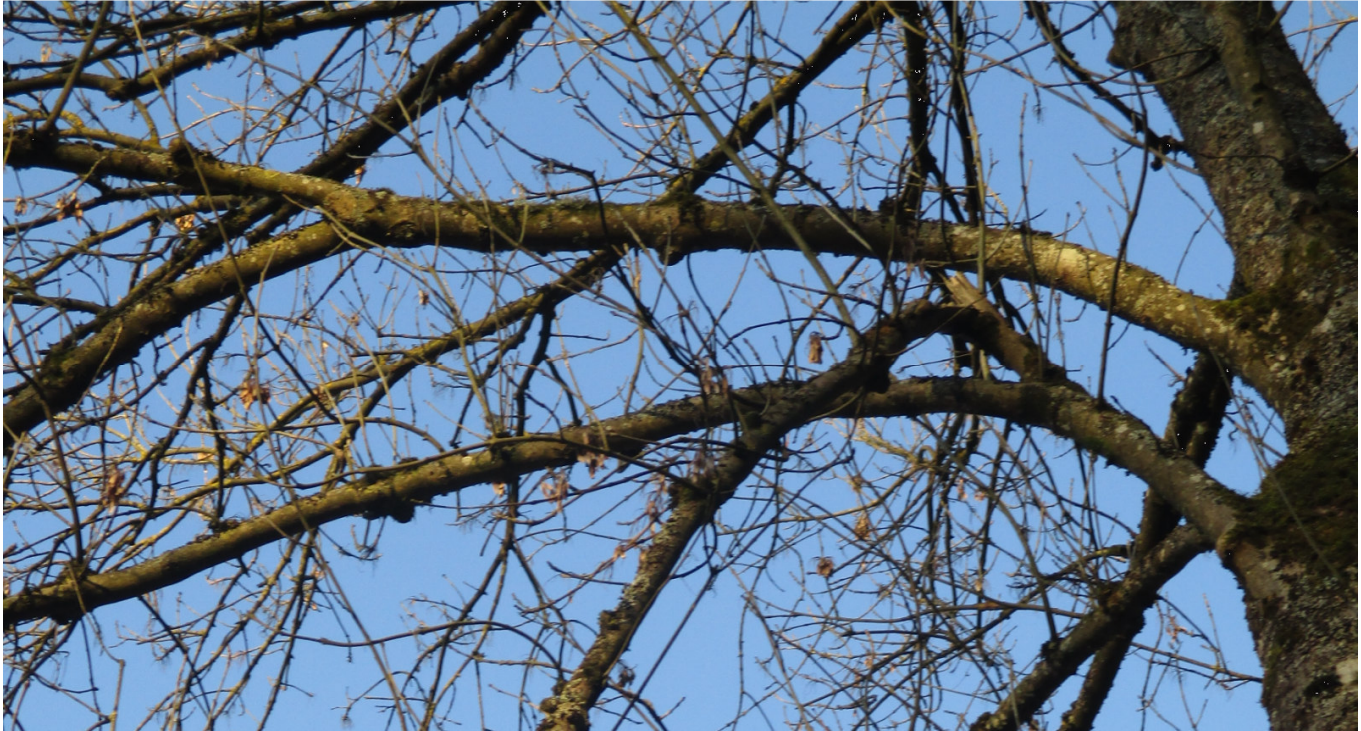
Abb. 2 (Bereich 5): Esche mit deutlicher Angstreiserbildung und Astbruch

<u>Verkehrssicherheit wiederherstellbar</u>
Maßnahmen:	wichtig => 39x Fällung (bei mehrstämmigen Bäumen jeden Stämmling einzeln gezählt), mit Strich am Stamm markiert, siehe Kluppliste wichtig => Klärung mit Nachbar , dass dessen Bäume über dem Holzschuppen gefällt werden, die sind besonders bruchgefährdet

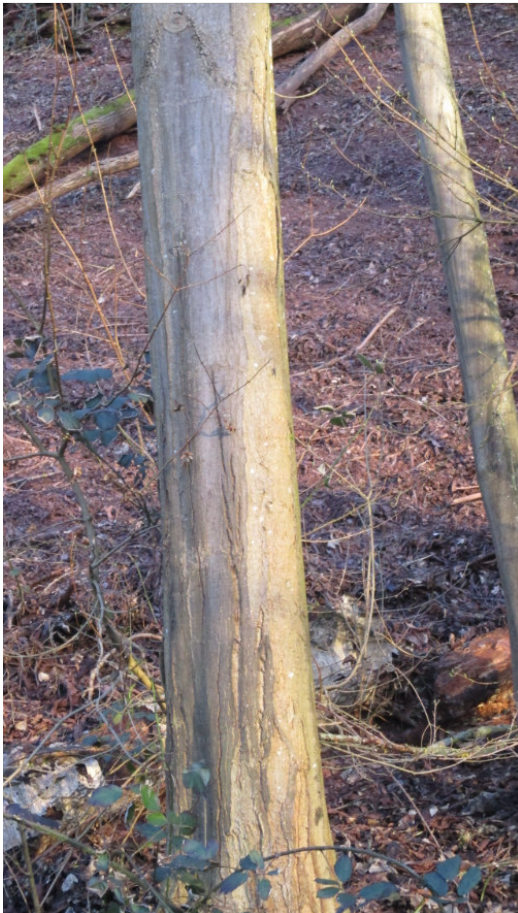
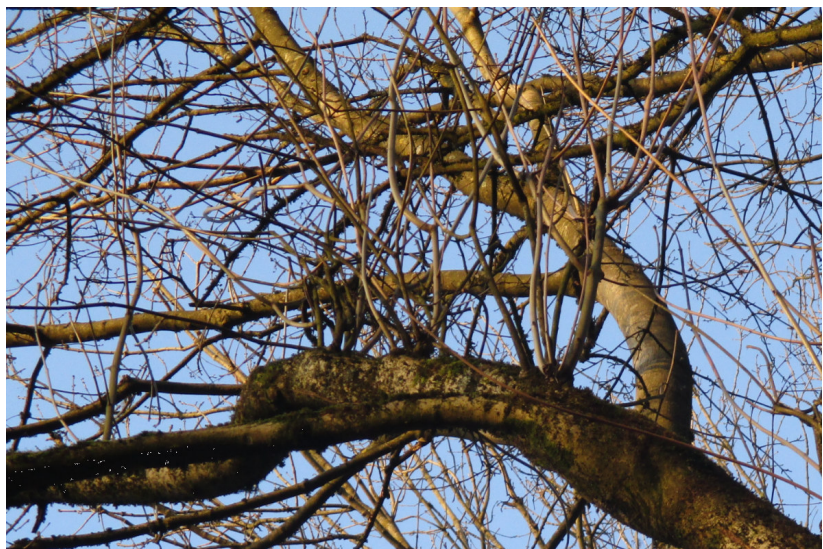
Abb. 3 + 4 (Bereich 5): Weitere Beispiele von Eschen mit vermutlich fortgeschrittenem Befall von Eschentriebsterben, links auffällige Rindenstruktur/aufgerissene Borke, rechts Angstreiserbildung

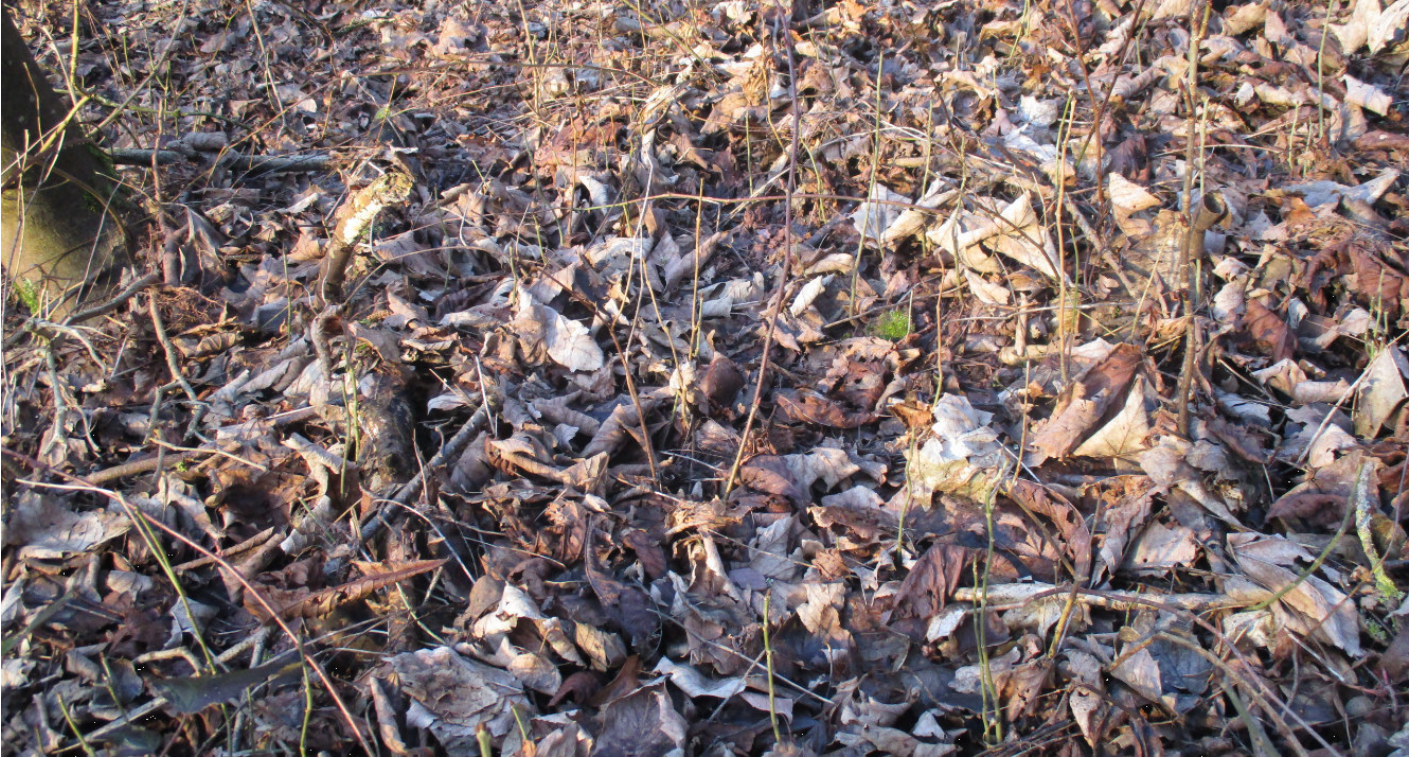
Abb. 5 (Bereich 5): Naturverjüngung im seitlich vom Bestandesrand einfallenden Licht

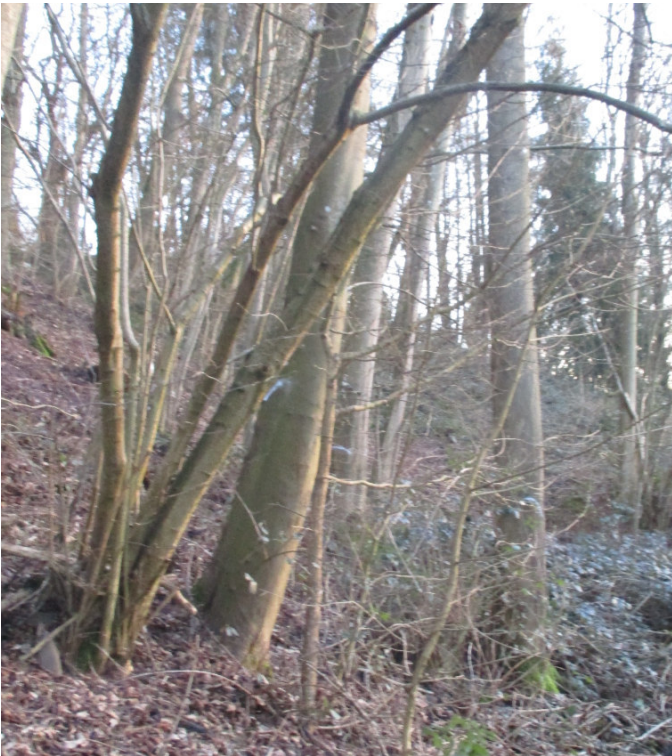
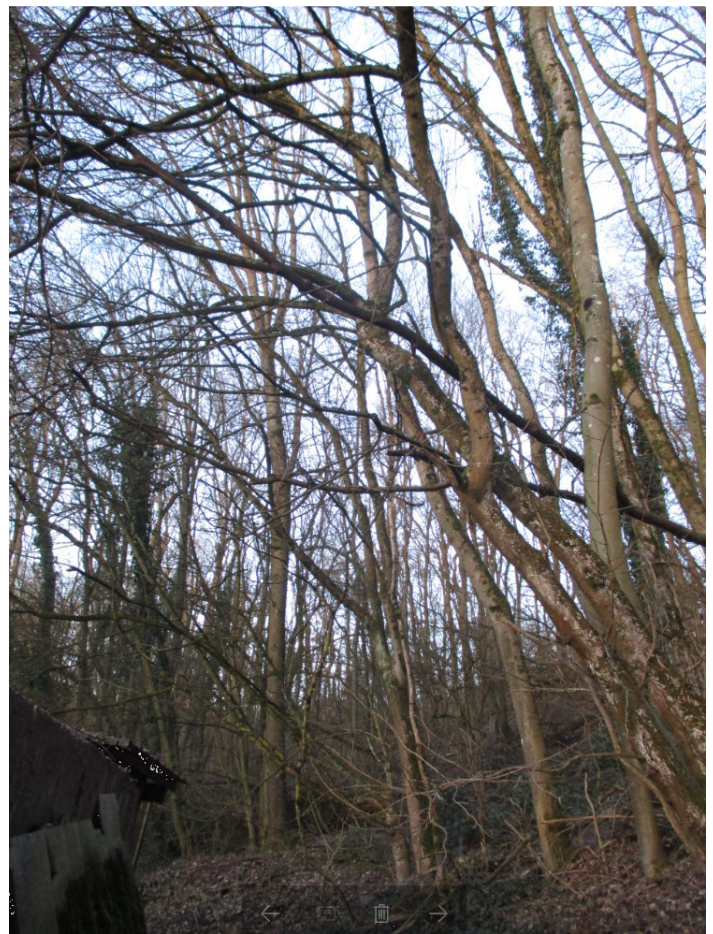
Abb. 6 + 7 (Bereich 5): Links - vorhandene Sträucher im seitlich vom Bestandesrand einfallenden Licht ; rechts - hohe, kopflastig nach außen gewachsene Waldrandbäume und mittig im Hintergrund ein kleinerer Feldahorn (ca. 8 m hoch), der für stufigen Waldrand erhalten bleiben kann

- Im Bereich 5 hat sich der Waldrand wie oben beschrieben insgesamt zu einem Problem entwickelt. Unabhängig von den angedachten Bauvorhaben müssen dort quasi die ersten beiden Baumreihen in Reichweite der aktuell bestehenden Gebäude gefällt und als verbleibender Waldrand verjüngt werden. Dabei sind die darunter stehenden Sträucher und kleineren Bäume zu schonen, welche für den künftigen Bewuchs genutzt werden können. Zur Waldentwicklung ist dort ein stufiger Waldrand anzustreben, was allgemein bei windexponierten Waldrändern das Idealbild ist.

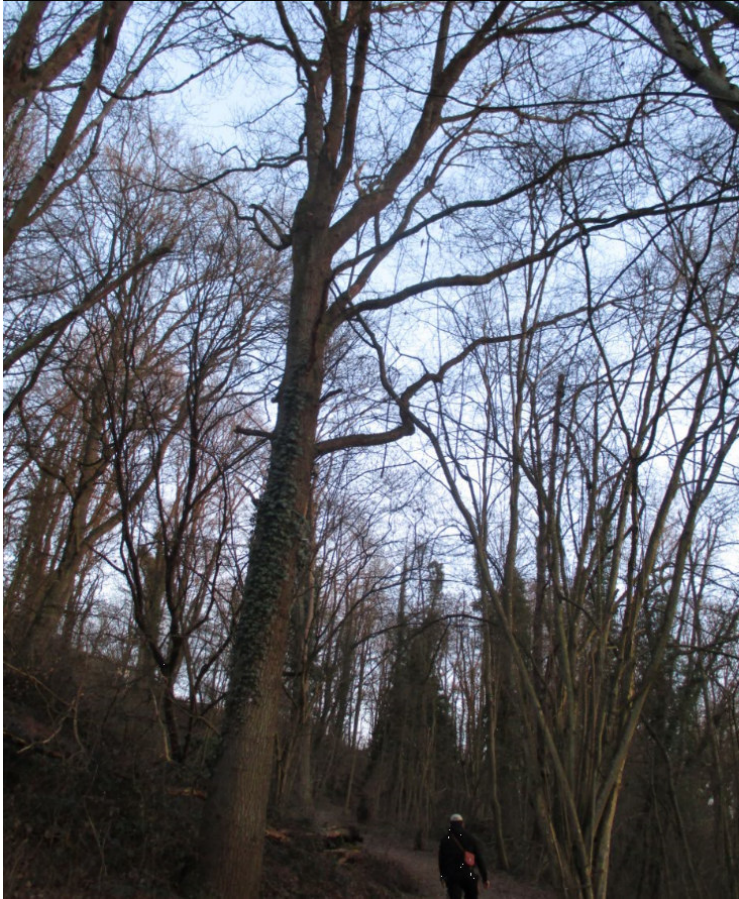
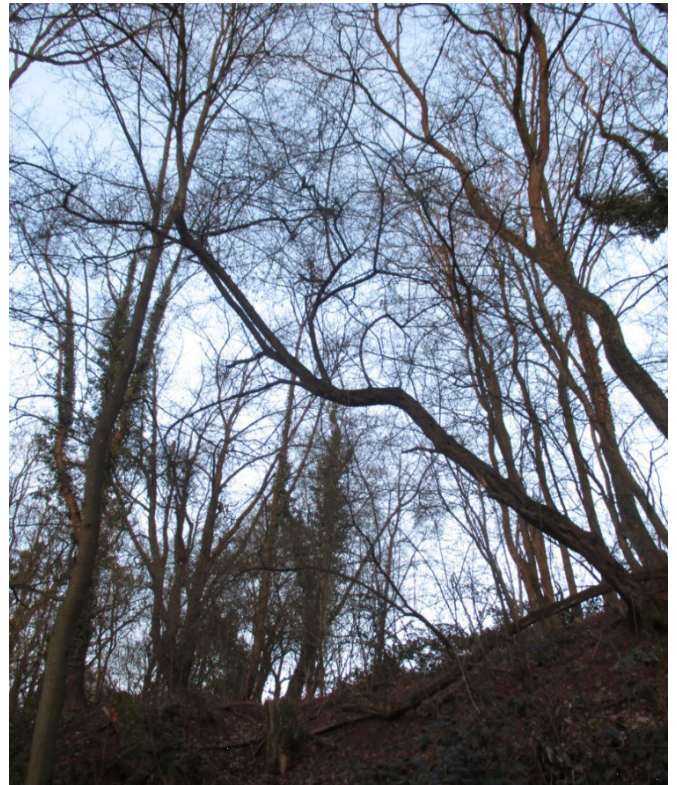
Abb. 8 + 9 (Bereich 3): Links - eine der stabilen Eichen, die langfristig eine Perspektive haben; rechts - eine der vielen sehr schlank und schräg gewachsenen Robinien

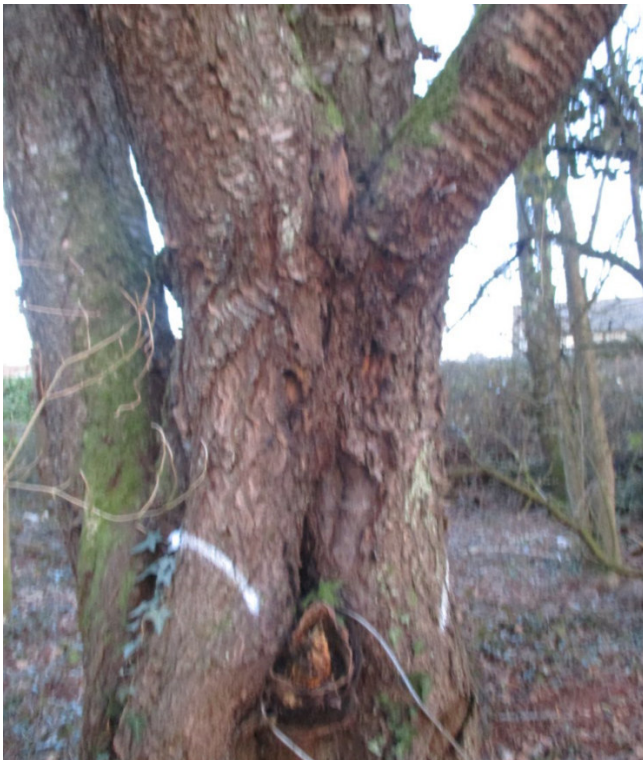
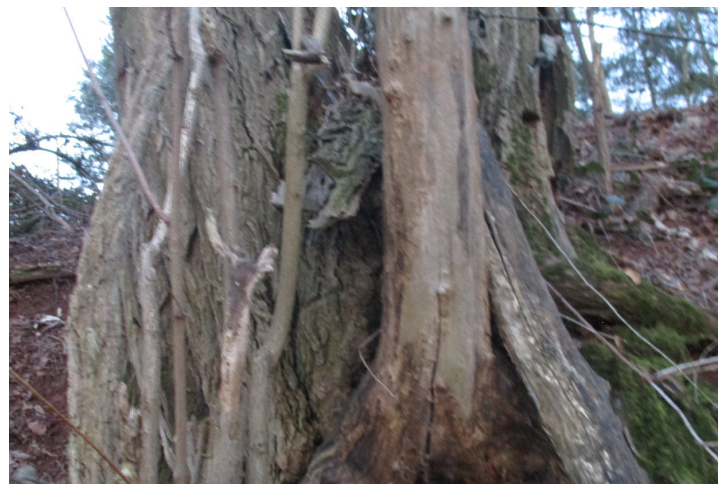
Abb. 10 (Bereich 3) + 11 (Bereich 6): Links - Kirsche mit Morschungen und angerissenem Zwiesel, rechts - Robinie mit Morschung im Stammfuß
