# Artenschutzrechtliches Gutachten

anlässlich dem geplanten Abbruch von Gebäuden  
für das neue „Quartier Ostallee“ auf dem SWT -  
Gelände in 54290 Trier, Ostallee 7 - 17

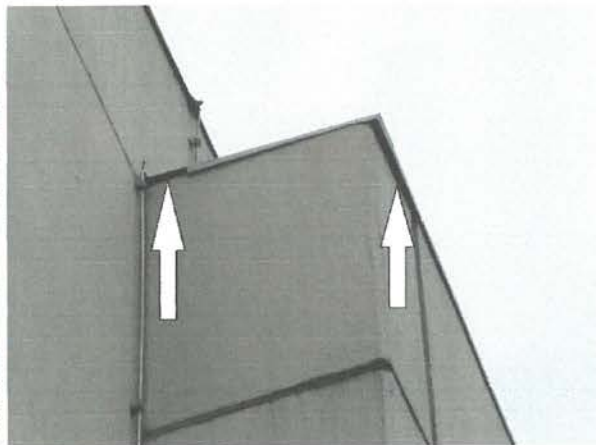
Abb.: Flachdach zur Ostallee hin    Abb.: kaputte bzw. abstehende Abdeckung

Im Verwaltungsgebäude gab es keine direkten Hinweise auf Fledermäuse, denn die Blechabdeckungen der Attika liegen meist eng auf der Mauer auf. An einigen Stellen ist die Abdeckung kaputt oder es gibt einen größeren Abstand zur Mauer und dann könnten die Abdeckungen eventuell als Quartier genutzt werden. Eine Nutzung dürfte aber nur in der kühleren Jahreszeit möglich sein, da sich die Abdeckungen bei Sonne im Sommer stark aufheizen. Der Betonbau bietet nur wenige Spalten und die Dehnungsfugen sind bis auf 2 Stellen noch alle intakt, sodass keine Fledermäuse Quartiere in Spalten finden könnten. Im Ostflügel nach Süden hin sind oben 2 Fugen in schlechtem Zustand und hier könnten Fledermäuse versuchen, unter die Flachdachabdichtung zum Überwintern zu gelangen. Beim Abbruch des Gebäudes sollten die Blechabdeckungen mit großer Sorgfalt und vorsichtig abgebaut werden, damit nicht doch darunter sitzende Fledermäuse gefährdet werden. Vor dem Abbruch sollten auch die beiden Fugen nochmals überprüft werden, ob nicht doch schon Tiere hineingelangen könnten. Da es bis zum Abbruch noch dauern dürfte, könnte in der Zwischenzeit die Abdichtung für Fledermäuse nutzbar sein.

Alle anderen Gebäude sind nicht besonders geeignet für Fledermäuse, aber die Randabdeckbleche von mit Trapezblechen eingedeckten Gebäuden sollten vorsichtig zurückgebaut werden, ebenfalls die Blechabdeckungen bei Flachdächern. Auch in der KFZ-Halle sollte beim Abbau des Daches auf den Hohlraum zwischen der Rückwand und dem Dach geachtet werden. Besonders im Herbst und Winter oder dem zeitigen Frühling nutzen Fledermäuse gerne diese Blechabdeckungen, da sie dort am frühen Abend aufgewärmt abfliegen können, wenn an dem Tag die Sonne scheint. Dauerhafte Quartiere dürfte es in den

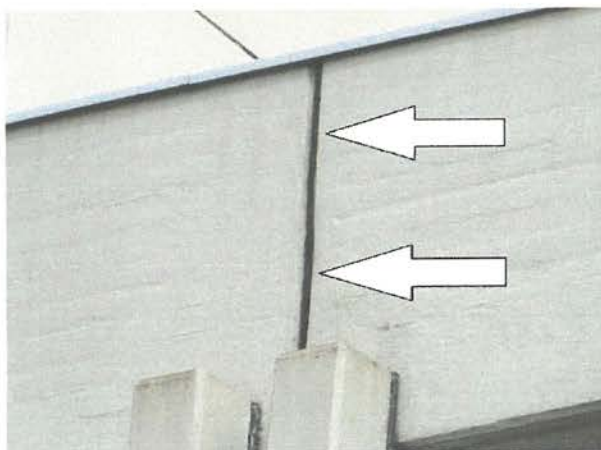
unterschlüpfen. Nur am Ostflügel sind oben zwei Dehnungsfugen in schlechtem Zustand und hier wäre es u.U. möglich, dass durch die kaputte Dichtung Fledermäuse unter die Flachdachabdichtung gelangen könnten. Kot war nicht zu erkennen, aber es hatte auch in den letzten Tagen viel geregnet. Zudem fliegen im September die Tiere noch nicht in die Winterquartiere ein.

Abb.: schadhafte Dichtungsfuge    Abb.: dichte Fugen und Blechrollladenkasten

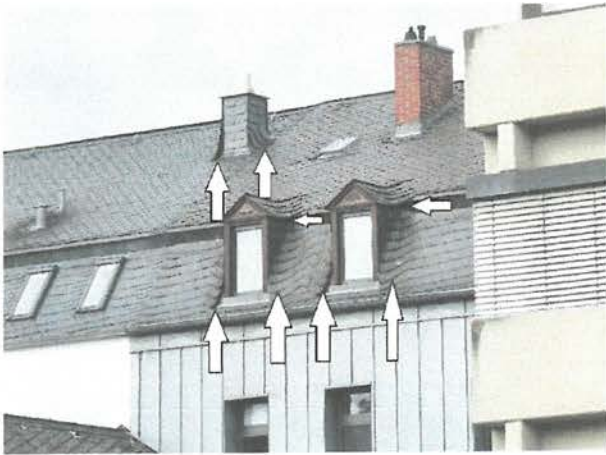
Abb.: Einflugmöglichkeiten im Dachbereich    Abb.: Blick in den Dachboden

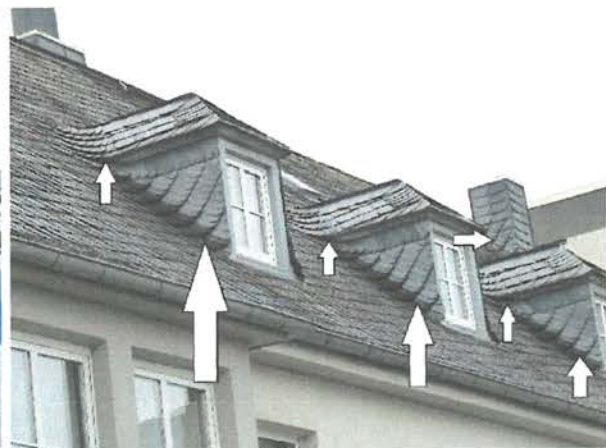
Abb.: Betriebsgebäude E im Innenhof    Abb.: Einschlußmöglichkeiten im Dach

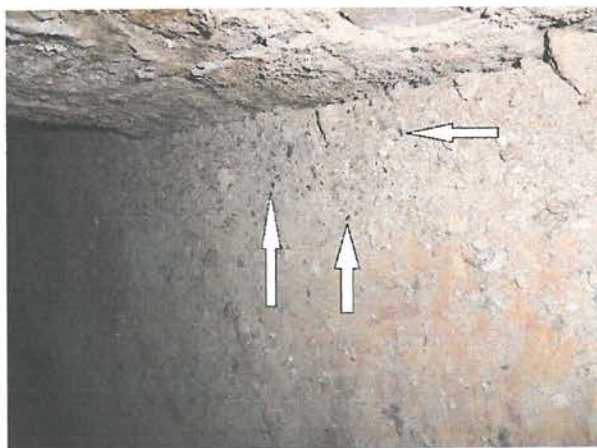
Abb.: Zwergfledermauskot auf Boden    Abb.: Blick in den Dachboden in Haus E

Im Betriebsgebäude E wurden im Dachboden aktuelle Kotpuren von einer Zwergfledermaus unter einem verschiefernten Schornstein gefunden, die aus den letzten Wochen stammen dürften. Hier fliegen die Zwergfledermäuse, es könnte

sich um das Balzquartier eines Männchens handeln, das hier auf paarungsbereite Weibchen wartet, unter die Schieferverkleidung vom Schornstein ein. Es handelt sich um den Schornstein in der südwestlichen Dachhälfte, wo der Kot gefunden wurde, aber auch der andere Schornstein und auch die verschieferten Dachgauben können von Zwergfledermäusen als Quartier angenommen werden. Sie sitzen unter den locker vom Dach zum Schornstein oder der Gaube eingedeckten Schieferplatten und der Kot rieselt meist über das Dach in die Regenrinne. Im Schornstein kann er in den Dachboden reinfallen, da hier ein kleiner Spalt vorhanden ist. Zwergfledermäuse nutzen enge Spaltenquartiere und sogar ihre Wochenstuben können in solche Quartiere einziehen. Auch im Haus Ostallee 15 ist ein verschieferter Schornstein und auch zwei Dachgauben vorhanden, die auch von Fledermäusen genutzt werden könnten. Dort waren aber keine aktuellen Kotpuren zu sehen. Da es in den Tagen vor der Kontrolle viel geregnet hat, war auch kein Kot an dem Dachschiefer zu erkennen. Sollte an den beiden Gebäuden Umbauten am Dach gemacht werden oder dass sie doch abgebrochen werden, muss vorher nochmals nach Fledermäusen untersucht werden. Im Haus Ostallee 17 ist das Dach auch mit Schiefer eingedeckt, jedoch sind hier Dachflächenfenster eingebaut und dort gibt es keine Spalten unter den Schieferplatten.

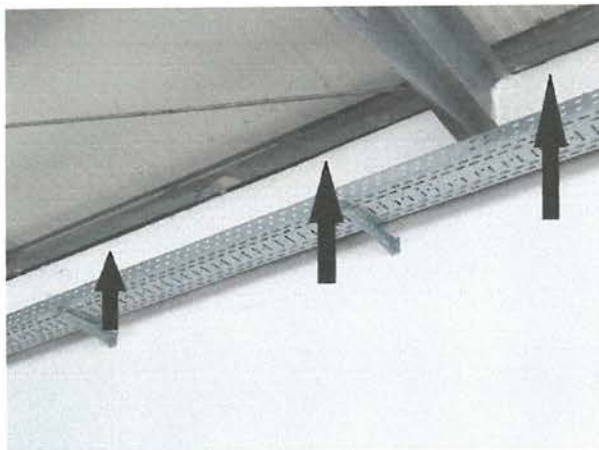
Die Fahrzeughalle steht meist offen und das Gebäude hat einen Dachstuhl aus Stahlträgern und ist mit Sandwichplatten eingedeckt. Das Dach bietet keine Möglichkeiten für Fledermäuse oder Vögel, Quartiere zu finden. Nur zur westlichen Wand hin gibt es einen Spalt, wo Tiere sich im Hohlraum über der Außenwand und dem Dach verstecken könnten. Es gab aber keine Hinweise oder Kotpfeuren an der Wand oder auf dem Boden unterhalb.

Abb.: Spalt zwischen Dach und Außenwand    Abb.: Vorderseite von KFZ – Halle
