# Artenschutzrechtliches Gutachten

anlässlich dem geplanten Abbruch von Gebäuden  
für das neue „Quartier Ostallee“ auf dem SWT -  
Gelände in 54290 Trier, Ostallee 7 - 17

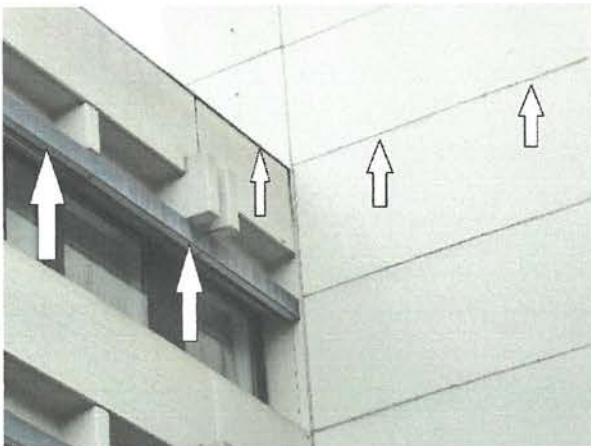
unterschlüpfen. Nur am Ostflügel sind oben zwei Dehnungsfugen in schlechtem Zustand und hier wäre es u.U. möglich, dass durch die kaputte Dichtung Fledermäuse unter die Flachdachabdichtung gelangen könnten. Kot war nicht zu erkennen, aber es hatte auch in den letzten Tagen viel geregnet. Zudem fliegen im September die Tiere noch nicht in die Winterquartiere ein.

Abb.: schadhafte Dichtungsfuge    Abb.: dichte Fugen und Blechrollladenkasten

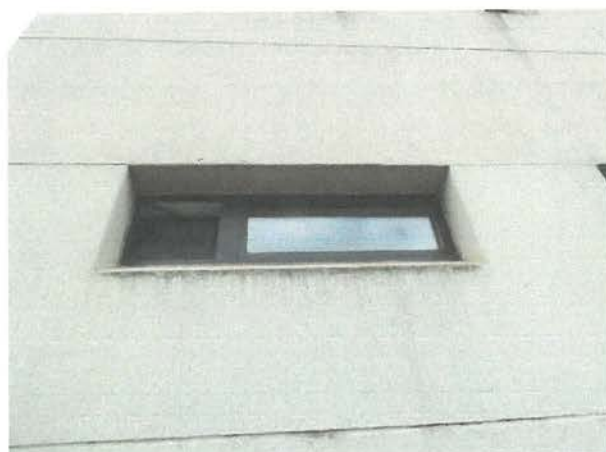
Abb.: dichte Fenstereinfassung

Die Fenstereinfassungen sind alle sehr dicht und nur über offene Fenster könnten Fledermäuse in das Gebäude gelangen. Die Rollläden sind vor den Fenstern in rechteckigen Blechkästen aufgehängt, die von Fledermäusen nicht genutzt werden können. Die Dehnungsfugen zwischen den Betonelementen sind noch weitgehend alle dicht, nur im Ostflügel sind im Attikabereich zur Südseite hin 2 Fugen schadhafte. Von unten konnte nicht gesagt werden, ob die Fugen bereits offen sind. Hier wäre es möglich, dass Fledermäuse durch die schadhafte Fugen unter die Flachdachabdichtung gelangen könnten. Das wäre ein mögliches Winterquartier und die Tiere würden hier die Abwärme vom Gebäude zum Überwintern nutzen.

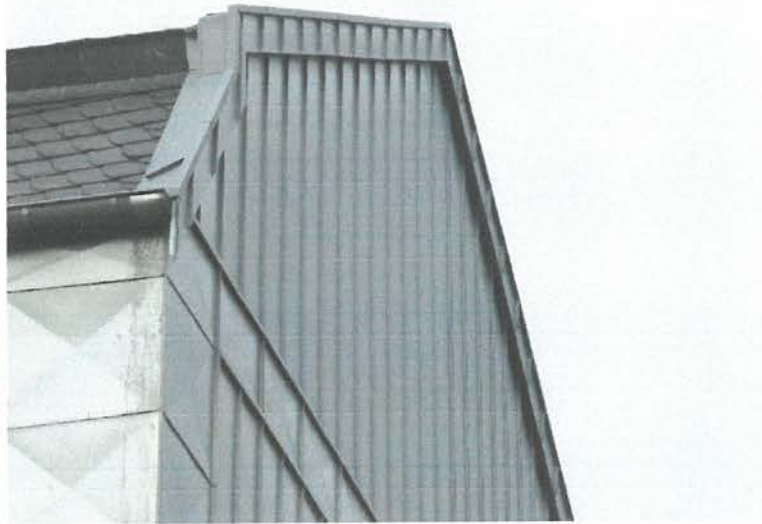
Abb.: Rückseite vom Haus    Abb.: dichte Blechverkleidung von Giebel und Dach

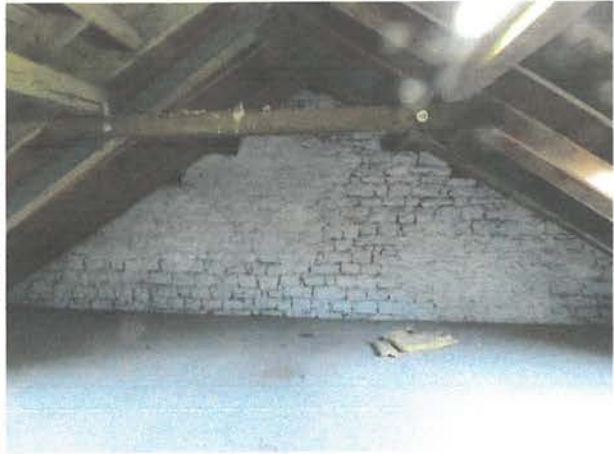
Abb.: Einflugmöglichkeiten im Dachbereich    Abb.: Blick in den Dachboden

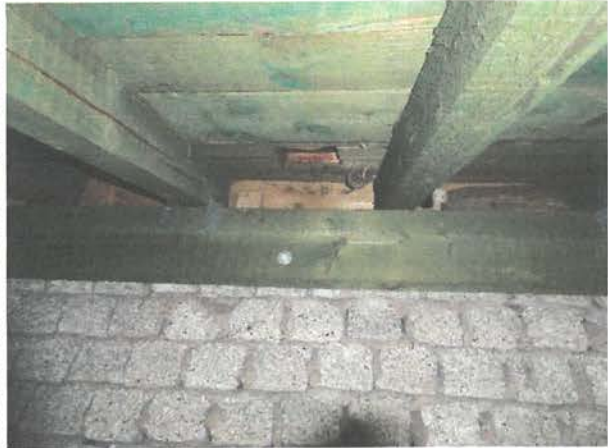
Abb.: Zustand in nördlichem Dachboden    Abb.: dichte Holzschalung am Dach

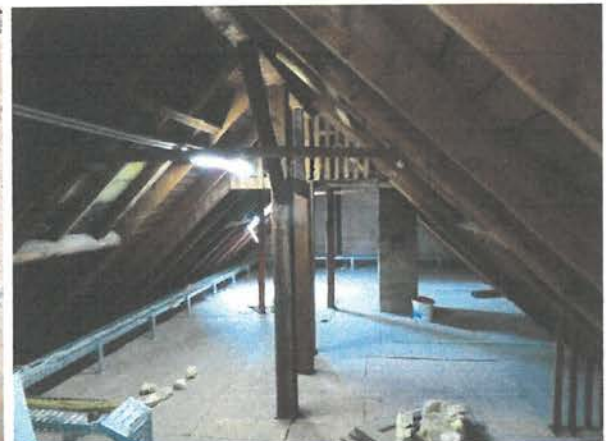
Das zweigeschossige Betriebsgebäude E ist ein älteres Gebäude im Innenhof, welches noch eine ausgebaute Etage mit Büroräumen in der unteren Dachbodenetage hat. Im Keller des Gebäudes sind Werkstätten untergebracht, in den anderen Etagen gibt es überwiegend Büros. Über eine Zugtreppe im oberen Flur gelangt man in den Dachboden, der nicht genutzt wird. Durch den Dachboden führen 2 Schornsteine nach draußen. Unter dem Schornstein in der südlichen Dachhälfte lag frischer Kot von vermutlich einer Zwergfledermaus (*P. pipistrellus*), der aus den letzten Wochen stammt. Beide Schornsteine sind an der Außenseite mit Schiefer eingekleidet und hier finden die Zwergfledermäuse enge Spaltenquartiere. Gleich im Anschluss stehen ältere Bäume in den Gärten, die als Leitlinie und Jagdbiotop genutzt werden. Außer den verkleideten Schornsteinen und den Gauben ist das Dach und das Gebäude ungeeignet für Fledermäuse. An den Giebelseiten schließen die Wände dicht zum Dach hin ab und es gibt für Tiere keine Möglichkeit, in den Dachboden zu gelangen.

Abb.: Zwergfledermauskot auf Boden    Abb.: Blick in den Dachboden in Haus E

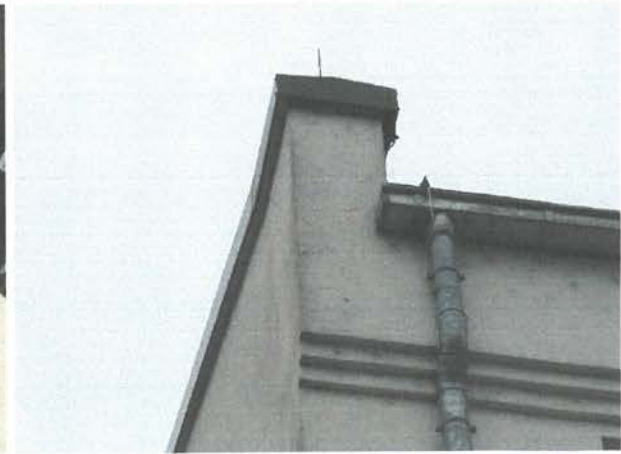
Abb.: ungeeignete Giebelabdeckung

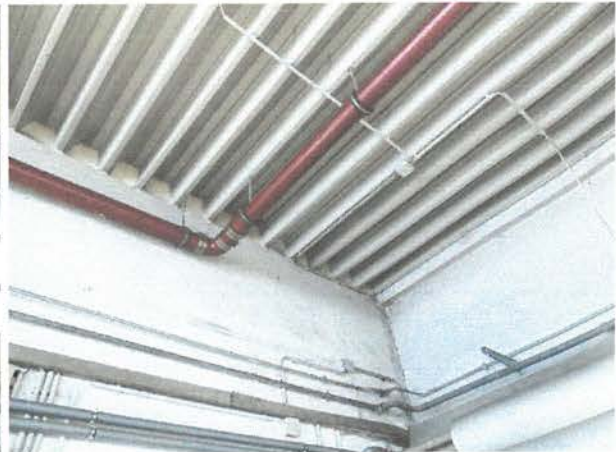
Zwischen der Fahrzeughalle und der großen, bereits im Abbruch befindlichen Halle liegt die KFZ – Werkstatt. Hier kann ein Fahrzeug repariert werden und es gibt Neben- und Lagerräume. Das Dach ist ebenfalls mit Trapezblechen eingedeckt, die ungeeignet für Fledermäuse oder Vögel sind. Die Anschlüsse zu den Mauern sind meist sehr dicht. Hier wären nur an wenigen Stellen kurzfristige Quartiere unter den Blecheinfassungen zu den Giebelwänden hin möglich. Da diese Bleche sich bei Sonneneinstrahlung stark aufheizen, können sie nur in der

kalten Jahreszeit kurzfristig als Quartier genutzt werden. Hinweise auf Quartiere gab es jedoch keine.

Abb.: mit Trapezblechen eingedeckte Halle
